新潟中越地震における WPE 管被害状況調査

高田 至郎 (神戸大学 工学部)
鋤田 泰子 (神戸大学 工学部)
福島 修司 (水道用ポリエチレン管システム研究会)
坂本 宏昭 (水道用ポリエチレン管システム研究会)
鈴木 剛史 (配水管ポリエチレン管協会)

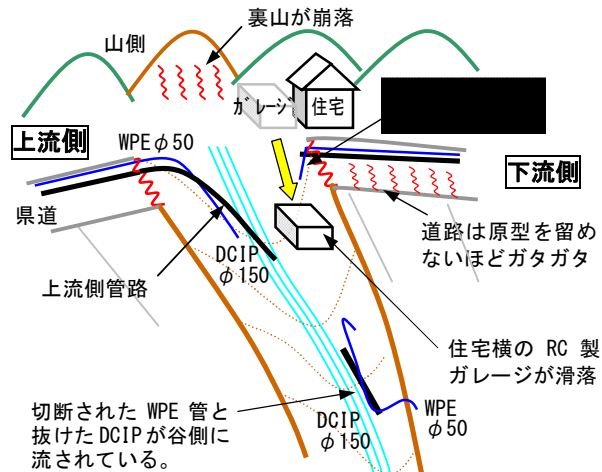
図1 地震後の現場状況

現場は、**図1**のように山古志南平地区を通る県道栃尾・山古志線で、県道沿いには、山側に民家とRC(鉄筋コンクリート)製ガレージがあり、県道下にはWPE管φ50埋設されていた。

地盤崩落は住宅横の山側から起こり、約40mに渡って県道を谷側へ10m以上も押し流した。

この崩落でWPE管は、管路の中央部と端部の2箇所切断され、一部(15~20m程度)が谷側へ押し流されている。

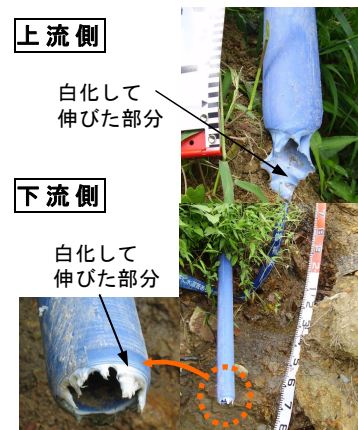
写真1 WPE 管破断部の状況

上流側のWPE管は、谷側に大きく曲げられて約15m露出している。破断は直管部分からで、破断部は先端が縮径し、その先で6cmほど伸びて白化した部分がある。

下流側のWPE管は、約3m露出した状態で、上流側と同様に直管部分から破断している。

破断部も上流側と同様に先端が縮径し、その先に伸びて1cmほど白化した部分があるが、白化部分が短い。破断部表面には、EF接合時に行うスレップ跡があり、これから考えて近くにEF継手があったものと推定できる。

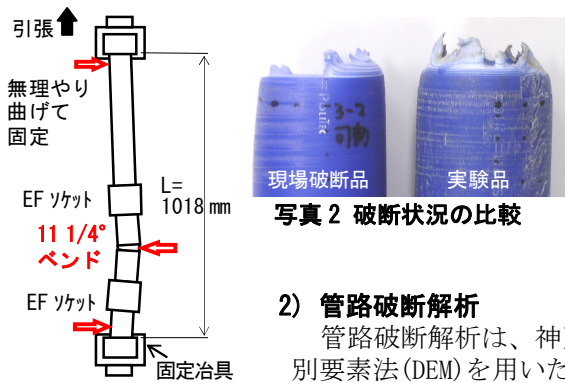
図2 曲げを负荷した高速引張実験

直管にEFリットを接合した場合と、**図2**のように直管に曲管を接合して接合部に曲げを負荷した場合で実施した。

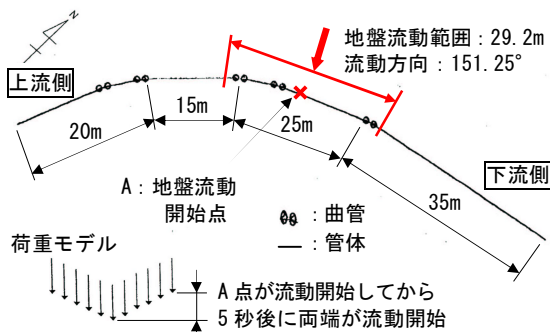
図3 解析モデル

解析モデルは図3のとおり、現場に埋設されていた WPE 管φ50の管路を、地図資料と測量結果で再現し、地盤流動方向などを反映させた。解析結果を図4に示す。
