配水管として敷設されたポリエチレン管の耐震性  
～2003年十勝沖地震のケーススタディ～

○横 厚（水道用ポリエチレンパイプシステム研究会）  
高田至郎（神戸大学）  
上野淳一（ライフライン工学研究所）

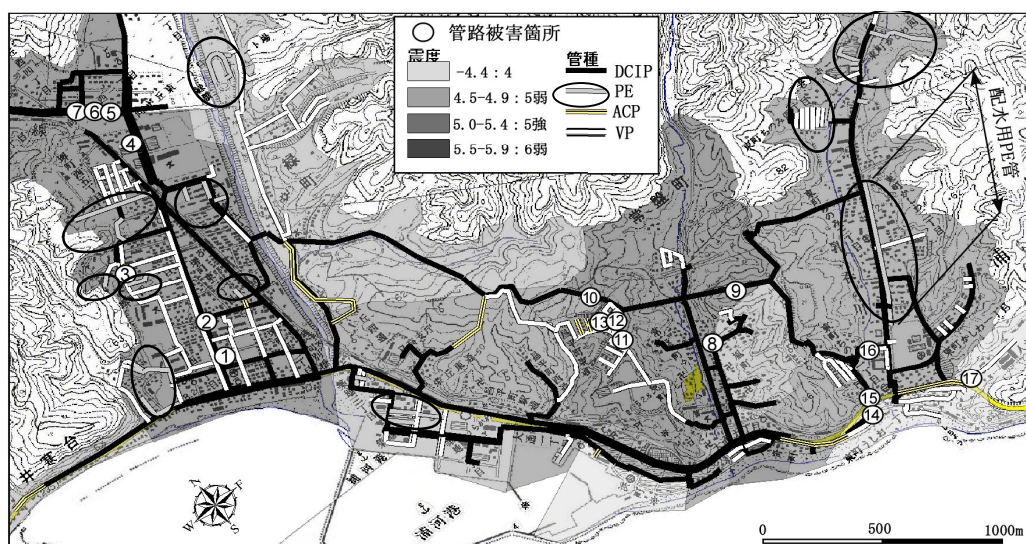
図1 浦河町中心部における送・配水管路網と被害位置

浦河町では1982年の浦河沖地震以降、石綿管路等の更新が進められており、今回の地震の管路被害率は1982年地震時の被害率の約1/3に低下した。管路の更新に伴い、折損・亀裂等の管体の被害が減少し管路網の耐震性は向上しているが、それでも計111箇所（送水管：4箇所、配水管：18箇所、給水管：89箇所）で被害が発生した。図1には、浦河町中心部における送・配水管網と管路の被害位置を示す。合わせて、著者らの実施したアンケート震度調査による震度分布も示している。図1では、東町地区の配水管PE管が示されており、震度5強地域で被害位置⑩近くに敷設されていたが被害のなかったことが分かる。

浦河町中心部では17箇所（送水管3箇所、配水管14箇所）の被害が発生したが、それらの内13箇所が、震度の大きかった堺町・向ヶ丘地区（図1左端）および常盤町・潮見町地区（図1中央右側）に集中したことが同図より明らかである。堺町・向ヶ丘地区は泥炭層が卓越する地域で地形は概して平坦である。泥炭層はN値が0～2と非常に軟弱で、最大層厚は少なくとも4mに達する<sup>2)</sup>。図1中の①、②および④は泥炭地域中央部の町道沿いに位置し泥炭層厚が大きい地点である。

①地点近傍の泥炭層厚は3mである<sup>2)</sup>。但し①はよく締まった海浜堆積物が卓越する地域との境界に近い。③も基盤泥岩が地表に表れる泥炭地域周縁部での被害である。向ヶ丘における⑤、⑥および⑦の被害は、道路盛土に埋設された管路の被害である。管路被害発生原因は明らかではないが、直下の泥炭層が被害に関連した可能性が高い。堺町では、給水管PE管が配水管として使われており（図1左側の○で囲った部分）、特に③の近傍でも使用されていたが被害はなかった。

一方、常盤町・潮見町地区は泥岩が卓越する地域であるが、⑧および⑨は常磐公園周辺で発生し、⑩から⑬は潮見団地周辺で発生した。どちらも地盤が隆起し丘陵を形成している地区である。⑧は斜面下端、⑨および⑩は斜面部、⑪から⑬は丘陵頂部の平坦な場所におけるものである。⑧の地盤

のみ表土の下に軟弱な腐植物混りシルト層を含んでいるが<sup>2)</sup>、他の被害箇所は良好な地盤上に位置していると考えられる。当地区の管路被害には丘陵地域という地形条件が被害に関連した可能性が高い。浦河町中心部以外では、絵笛・姉茶地区で5箇所の送・配水管被害が発生したが、それらは小河川・水路近傍におけるものが多く護岸のせり出しなど構造物被害に関係すると考えられる。
