水道配水用ポリエチレン管路の補修に関する一考察

○奥村 博 (配水用ポリエチレンパイプシステム協会)
福島 修司 (配水用ポリエチレンパイプシステム協会)
高橋 一夫 (配水用ポリエチレンパイプシステム協会)
片桐 信 (配水用ポリエチレンパイプシステム協会)

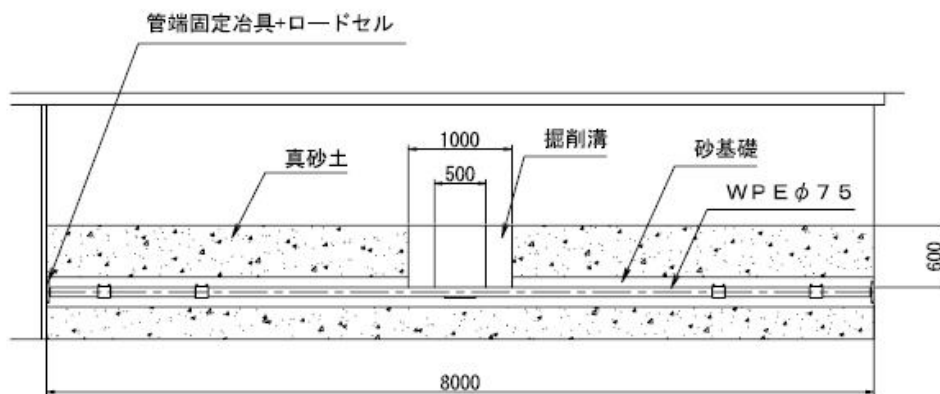
図 1. 埋設吊り上げ载荷実験の概要

図 1 に示すように、長さ 8m の埋設ピット内に土被り 60cm で WPE 管 $\phi 75$ を埋設した。その後、管の中央部に、幅 50cm および幅 100cm の掘削溝を設け、この部分の管を露出させ、管中央部に吊り上げ板を用いて管を上方に吊り上げた。

管には中央部から 50cm 間隔で管頂部と管底部に歪みゲージを取り付け、管の引き上げに伴う管軸方向歪みを測定した。また管の両端はロードセル (引張り) を介して側壁に固定し、軸方向荷重を計測した。吊上げは、管中央部に設置した吊上げ板に油圧ジャッキを接続し、最大 50cm まで行った。

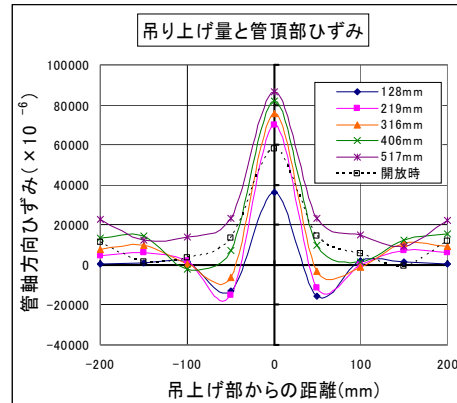
図2：吊り上げに伴う管の歪み

管の歪みは中央部が最も大きく、吊り上げ量が増えるにつれ増加し、50cm 吊り上げ時で最大8~9%と測定された。その後、吊り上げを解放すると歪みは最大値の約60%まで低減した。

また、中心部から離れた箇所では、管の歪みが急激に低下することが確認できた。

さらに、中央部から150cm以内の範囲では、圧縮歪みが確認された。この範囲では地盤を崩しながら管が曲げられたと考えられる。

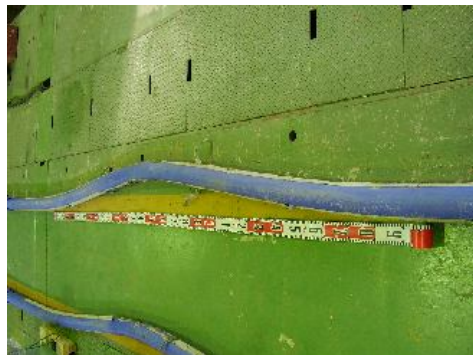
図4：掘り起こした管の変形状況

3.2で切断した管中央部の長期性能確認試験(熱間内圧クリープ試験)を実施した。その結果、吊り上げ部でも性能の低下はほとんど見られなかった。他工事で、50cm程度管が吊り上げられた場合でも、管に傷、白化などの大きな損傷が見られない場合は長期性能に問題ないと考えられる。

吊り上げ試験を実施した管を掘り起こした後、管中央部から両側150cmの箇所を切断し、メカニカル継手による補修を実施した。切断部分の管寸法は基準値を確保しており補修作業に問題はなかった。

また、補修した管に2.5MPaの水圧を2分間かけたが、漏水等の異常は見られなかった。
