東日本大震災における水道配水用ポリエチレン管の被害状況調査

○坂本 宏昭（配水用ポリエチレンパイプシステム協会）

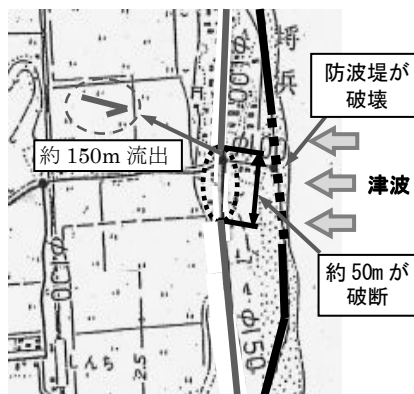
図 1 新地町埠浜付近の被害

- ・津波により防波堤が 200m 以上に亘って破壊され、防波堤から 100~150m 離れた町道下の WPE 管 $\phi 150$ が流出した。
- ・管路切断部は EF ソケットの受口際で、周囲には破壊された道路片が散乱している。（写真 1）
- ・流出管路の長さは約 50m、埋設地点から約 150m 流され、周囲には防波堤の破片らしきコンクリート塊が、多数転がっている（写真 2）
- ・防波堤が破壊しなかった箇所の管路は、洗掘で露出しているものの破断はしていない。（写真 3）

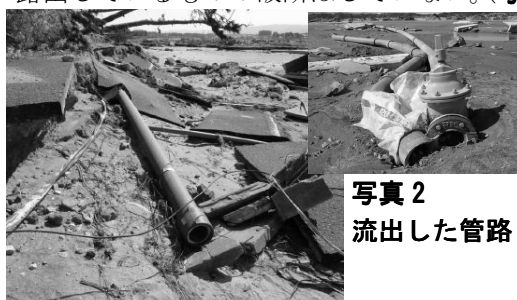
写真 1 管路の破断部

写真 2
流出した管路

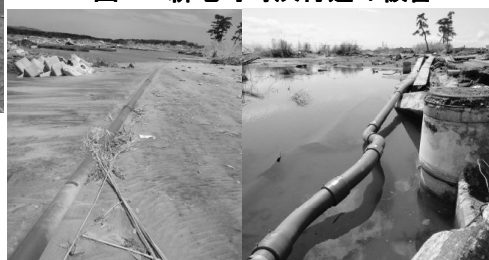
写真 3 残存する管路（左：南側、右：北側）

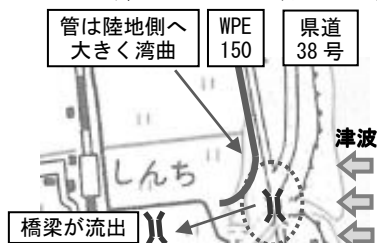
図 2 浄化センター付近の被害

- ・常磐線新地駅の東 400m、1) の埠浜から南へ約 500m の地点。WPE 管 $\phi 150$ は県道 38 号線と合流し、川を渡る橋梁に添架されていたが、津波により橋梁ごと流出している。
- ・管路は橋梁の手前で大きく陸側に曲げられているが（写真 4）、フランジレス継手であ

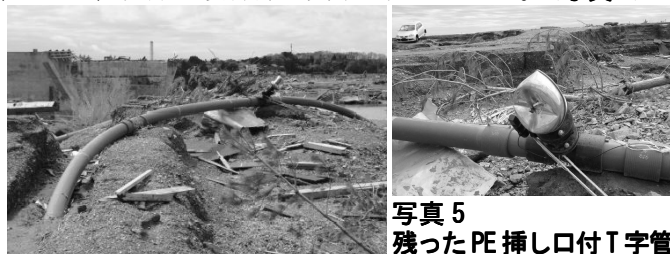
る PE 挿し口付 T 字管と PE 挿し口付仕切弁の接合部に異常は見られない。(写真 5)

写真 4 橋梁脇に残った管路

写真 5 残った PE 挿し口 T 字管 (空気弁は変形している)

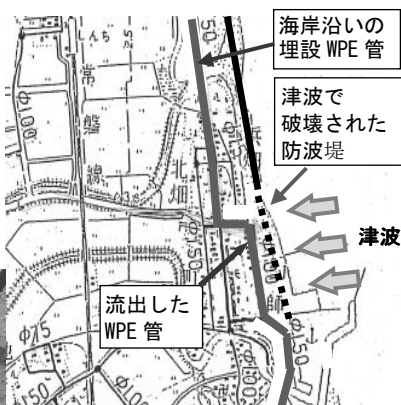
図 3 釣師浜付近の状況

- ・津波により防波堤が破壊され、防波堤沿いに埋設されていた WPE 管 $\phi 75, 100, 150$ のうち、 $\phi 100$ が流出している。(写真 6)
- ・フランジレス継手である PE 挿し口付仕切弁、メカ継手には、接続部の離脱などの異常は見られず、性能を保持していると思われる。(写真 7)
