# 東日本大震災における宮城県大崎市の管路被害状況調査

塩浜 裕一（配水用ポリエチレンパイプシステム協会）  
○ 坂本 宏昭（配水用ポリエチレンパイプシステム協会）  
赤石 頼信（配水用ポリエチレンパイプシステム協会）

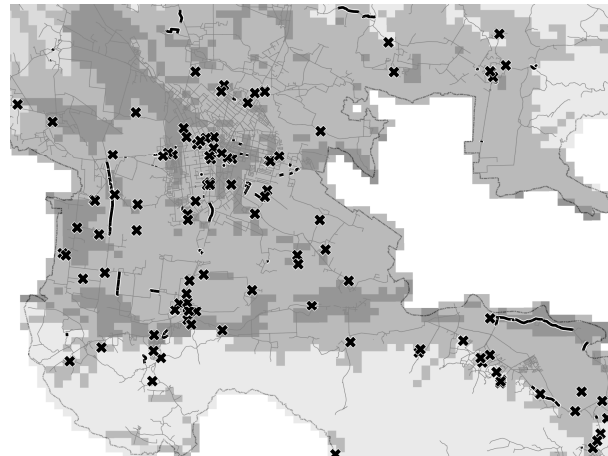
図 2 大崎市東部の微地形分類と被害箇所

図2には、大崎市東部で管路被害のあった箇所を×印で、WPE管の埋設位置を太線で表記する。古川地区には多くの被害が集中している。

WPE管は悪い地盤で約23.5km、古川地区にも7.4kmが埋設されていた。
