## 長野県神城断層地震における水道配水用ポリエチレン管の調査報告

○酒井 洋 (白馬村上下水道課) 大塚 勉 (信州大学 総合人間科学系)  
片桐 信 (摂南大学) 塩浜 裕一 (配水用ポリエチレンパイプシステム協会)  
池田 満雄 (配水用ポリエチレンパイプシステム協会) 大室 秀樹 (配水用ポリエチレンパイプシステム協会)

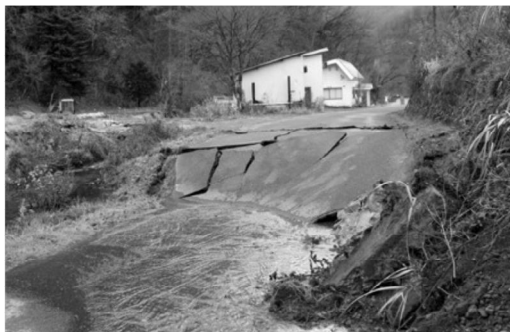
本地区では村道に沿って青ポリ管(呼び径75)が布設されていたが、震災後も断水や水圧低下は見られず、そのまま供用されてきた。断層は村道を横断するように存在しており、**写真1**に示す約80cmの垂直変位及び約30cmの水平変位が観測された。この断層付近を堀上げたところ、**写真2**に示すように旧地表面(舗装前の表層:茶色く変色した層)がS字状に変形しており、この垂直変位も地表の変位と同様に約80cmであることが確認できた。

写真1 塩島地区地表変位(垂直変位約80cm)

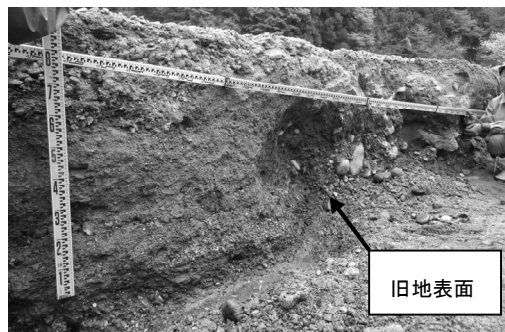
写真2 掘削時に確認できた旧地表面の変位

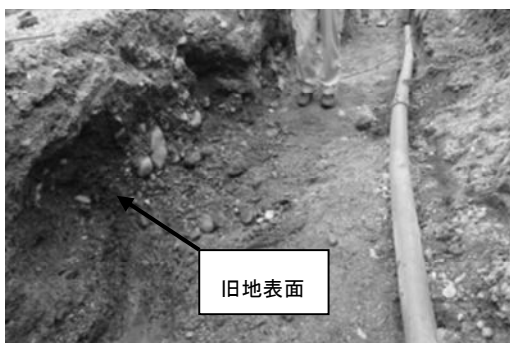
また、堀上げ時の青ポリ管は**写真3**及び**4**に示す通り緩やかに変形していることが確認できた。青ポリ管の管頂部高さを測量した結果、**図1**に示す通り約300cmの範囲で変形が集中しており、垂直変位は約70cmであった。この結果から、地表面及び土中(旧地表面)で観測された値に近い変位が、青ポリ管にも生じたものと考えられる。

写真3 塩島地区青ポリ管堀上げ状況  
(左側が旧地表面)

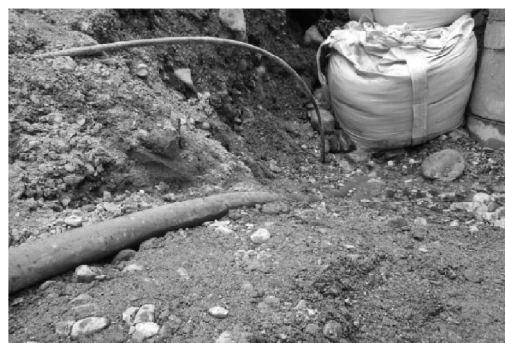
写真4 塩島地区青ポリ管堀上げ状況

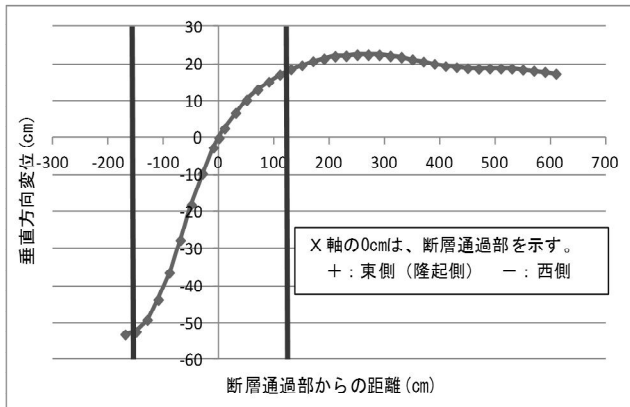
図1 青ポリ管の垂直方向変位（管頂部での測量）

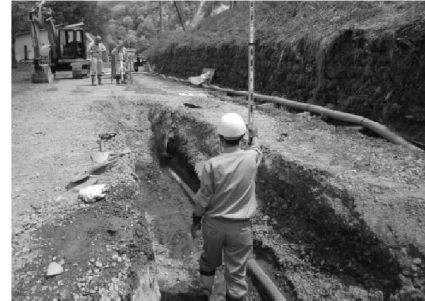
写真5 垂直方向変位測量状況
