水道配水用ポリエチレン管 経年管堀上調査（Ⅱ）

— 経年管のクリープ特性と管表面の微視的観察 —

熊本市上下水道局と配水用ポリエチレンパイプシステム協会は共同で、1997年2月に熊本市内に試験的に布設した水道配水用ポリエチレン管（以下、HPPE管という。）の堀上調査を行った。堀上げた経年管のクリープ特性変化及び管表面の微視的な化学変化について、新管との比較評価を行ったので報告する。

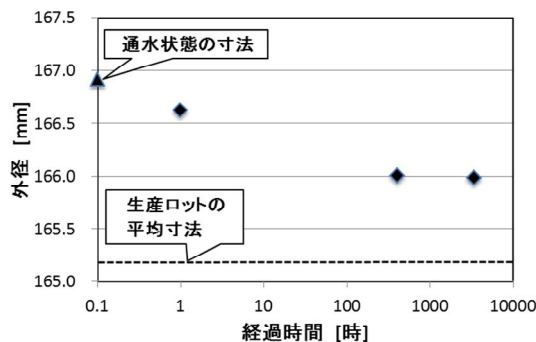
図1. 管の外形寸法の推移

図1に撤去後の時間と外径寸法推移を示した。開削し通水した状態で測定した外径寸法は初期より1.7mmほど大きい。管を撤去し圧力を解放すると管は時間と共に縮径し400時間経過後、変化量は0.8mm以下となり、弾性的に変形が回復することが確認できた。歪み量0.5%以下

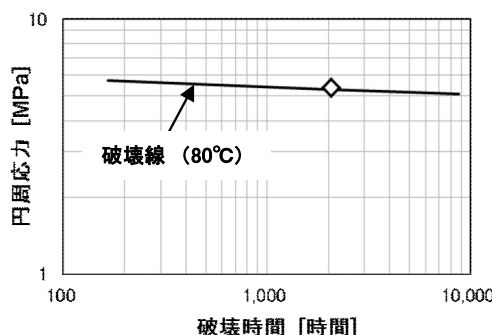
図2. 内圧クリープによる破壊時間

図2に応力と破壊に至った時間をプロットし新管で測定したクリープ線図を合わせて示す。経年管の破壊時間は、新管の破壊線上にあり、新管と同等のクリープ特性を有することが確認された。

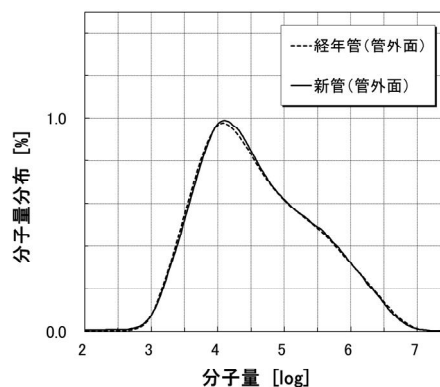
図3. 管外面の分子量分布

経年管および新管の管外面の分子量分布測定結果を図3に示す。全領域にわたり分子量分布に差がなく、高分子の主鎖切断による分子量の低下を示す結果はみられなかった。

また管内面の分子量分布についても、新管との差異はないことが確認された。
