熊本地震における水道配水用ポリエチレン管の調査報告

○大室 秀樹（配水用ポリエチレンパイプシステム協会） 塩浜 裕一（配水用ポリエチレンパイプシステム協会）
 池田 満雄（配水用ポリエチレンパイプシステム協会） 西川 源太郎（配水用ポリエチレンパイプシステム協会）
 鎌田 泰子（神戸大学大学院工学研究科） 片桐 信（摂南大学理工学部）

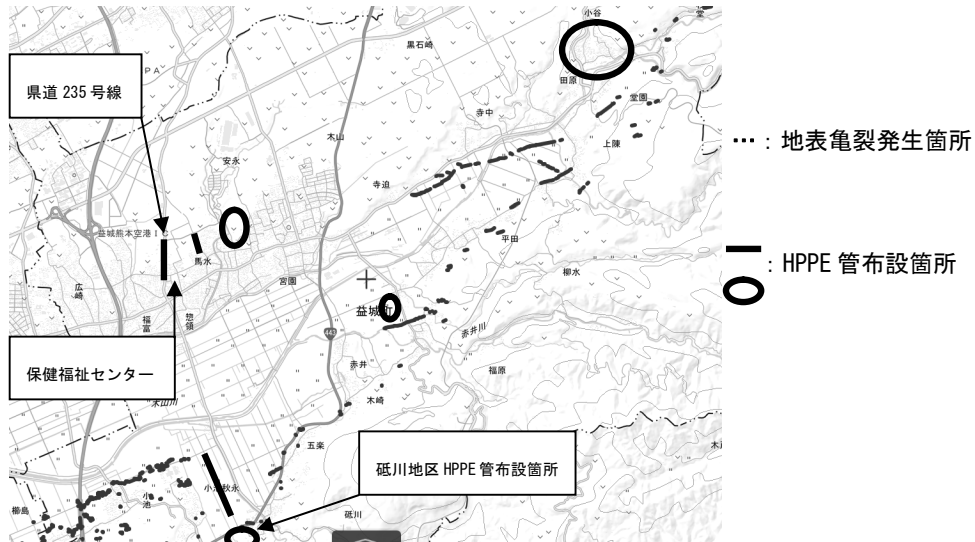
- 益城町では図1に示す箇所にHPPE管が布設されており、周辺家屋等の被害は多数見られたものの、HPPE管には被害はなかった。尚、HPPE管布設箇所では断層通過に伴う大規模な地盤変状は確認できなかった。
- 写真1に示す舗装面の損傷が見られた箇所（砥川地区）には、道路に沿ってHPPE管が布

図 1 上益城郡益城町の地表亀裂分布及び HPPE 管布設位置
(引用：国土地理院 平成 28 年熊本地震に関する情報²⁾)

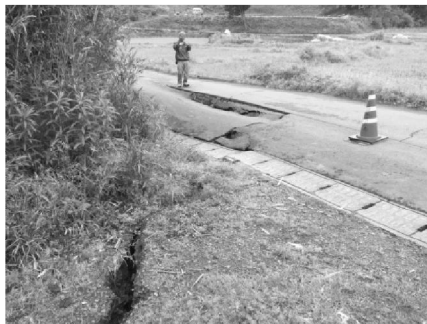
設されていたが、被害は見られなかった。

写真 1 舗装面の損傷状況（砥川地区）

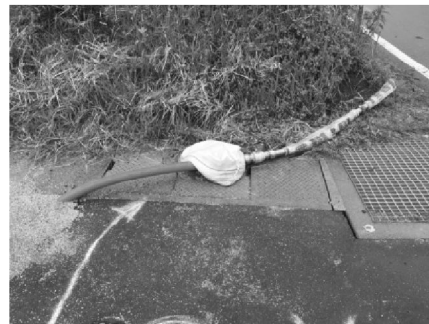
- ・県道 235 号線に沿って HPPE 管が布設されていたが、被害は見られなかった。避難所である益城町保健福祉センター（惣領地区）は、写真 2 に示す通り HPPE 管からの仮設配管が施されており、地震発生後の早期給水に貢献できた。
- ・益城町以外では、御船町の国道 445 号線に沿って HPPE 管が布設されており、断層が国道に対して直角に交わっていたが、HPPE 管に被害は見られなかった。尚、断層による舗装面の損傷は、垂直方向変位：6cm、水平方向変位：7cm であった。

写真 2 HPPE 管からの仮設配管状況
(露出部は他管種)
