水道配水用ポリエチレン管 経年管掘上調査（Ⅰ）

福山市上下水道局と配水用ポリエチレンパイプシステム協会は共同で、布設後23年経ったHPPE管の掘上調査を行った。以下その概要を報告する。

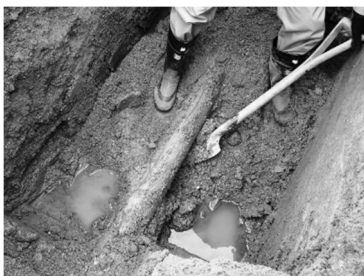
写真3 掘削状況(直管部)

掘削直後から水が湧き出てきた。(写真3、写真4) 原土層は粘土質であり、土壌調査のため土を採取した。管外面は礫が付着、管内面は上流から流れてきた付着物があったが、どちらも容易に除去できるレベルであった。(写真5)

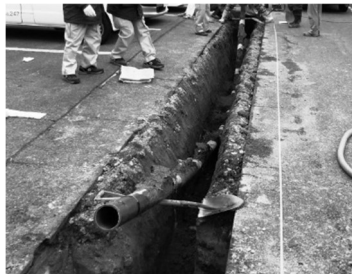
写真6 経年管撤去

経年管を撤去後(写真6)、新管への更新を行った。新管の布設は、予め地上で管をEF継手で接合し、掘削溝への据え付けた後(写真7)、既設管とEF接合(2ヶ所)した。(写真8)

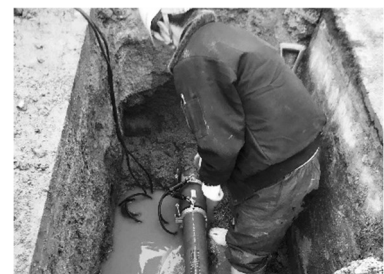
写真8 EF接合状況

接合作業は湧水を排出しながら実施した。既設管の変形等の問題はなく、正常に融着接合が行えた。
