## 水道配水用ポリエチレン管は優れた耐震性を有しています

## 新潟県中越地震 山古志地域の被災事例 徹底分析

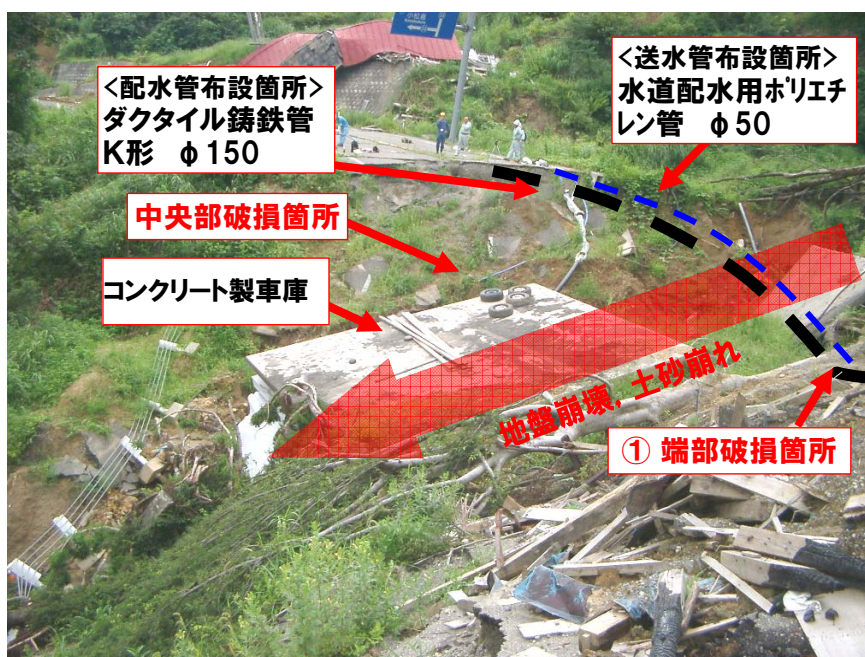
写真1. 被災現場の状況

現地は、山側から起こった地盤崩壊により幅約40mに渡り県道が10m以上も谷側へ押し流され、埋設されていた水道管(ダクタイル鑄鉄管 φ150, 水道配水用ポリエチレン管 φ50)がいずれも流出、破損していました。管は中央部(写真1)と端部(写真1,2,3)の2箇所で破断していました。

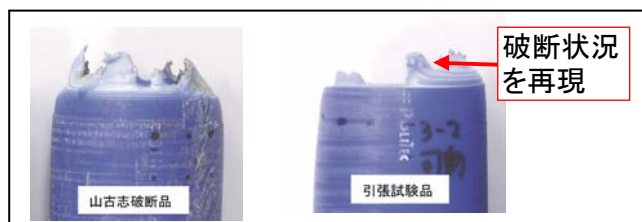
写真4. 破断状況の再現結果(( )内は引張速度)

- ・実配管と同様に、11<sup>1</sup>/<sub>4</sub>ベンドを含む図1の試験体の強制曲げ引張試験で、端部側(写真3)の白化部が短い破断状態を再現することが出来ました。
- ・破断場所は、伸びて降伏した後に現れる白化延伸部分で、この白化延伸部が横方向にずれる力を受けたため、ちぎれるように切れたことが判りました。
- ・シミュレーション(解析)では、管は5.7mの変位まで耐えた後、破断という結果となりました。また、今回のような地盤が崩壊するような状況の大変形では、異形管部に応力が集中しやすいことが判りました。

融着  
延伸部  
で継手  
近傍  
の管の  
白化

山古志破断品 図1の引張試験(87cm/秒)

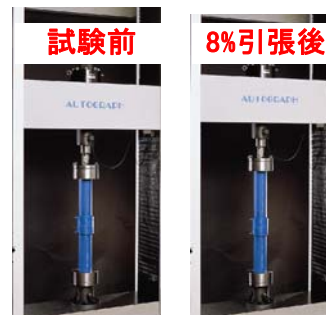
図1. 再現試験状況(ソケット、ベンドを含む管の引張り)

参考: 管の引張試験  
8%の延伸では白化は見られない
